# モジュール点検オプション 実施NG事例集

本資料は、当社「住宅用発電設備点検サービス契約約款」第5条3項に定める、「モジュール洗浄オプション」が提供不可となる条件に該当するかどうかを、お客様に事前にご確認いただくことを目的としております。

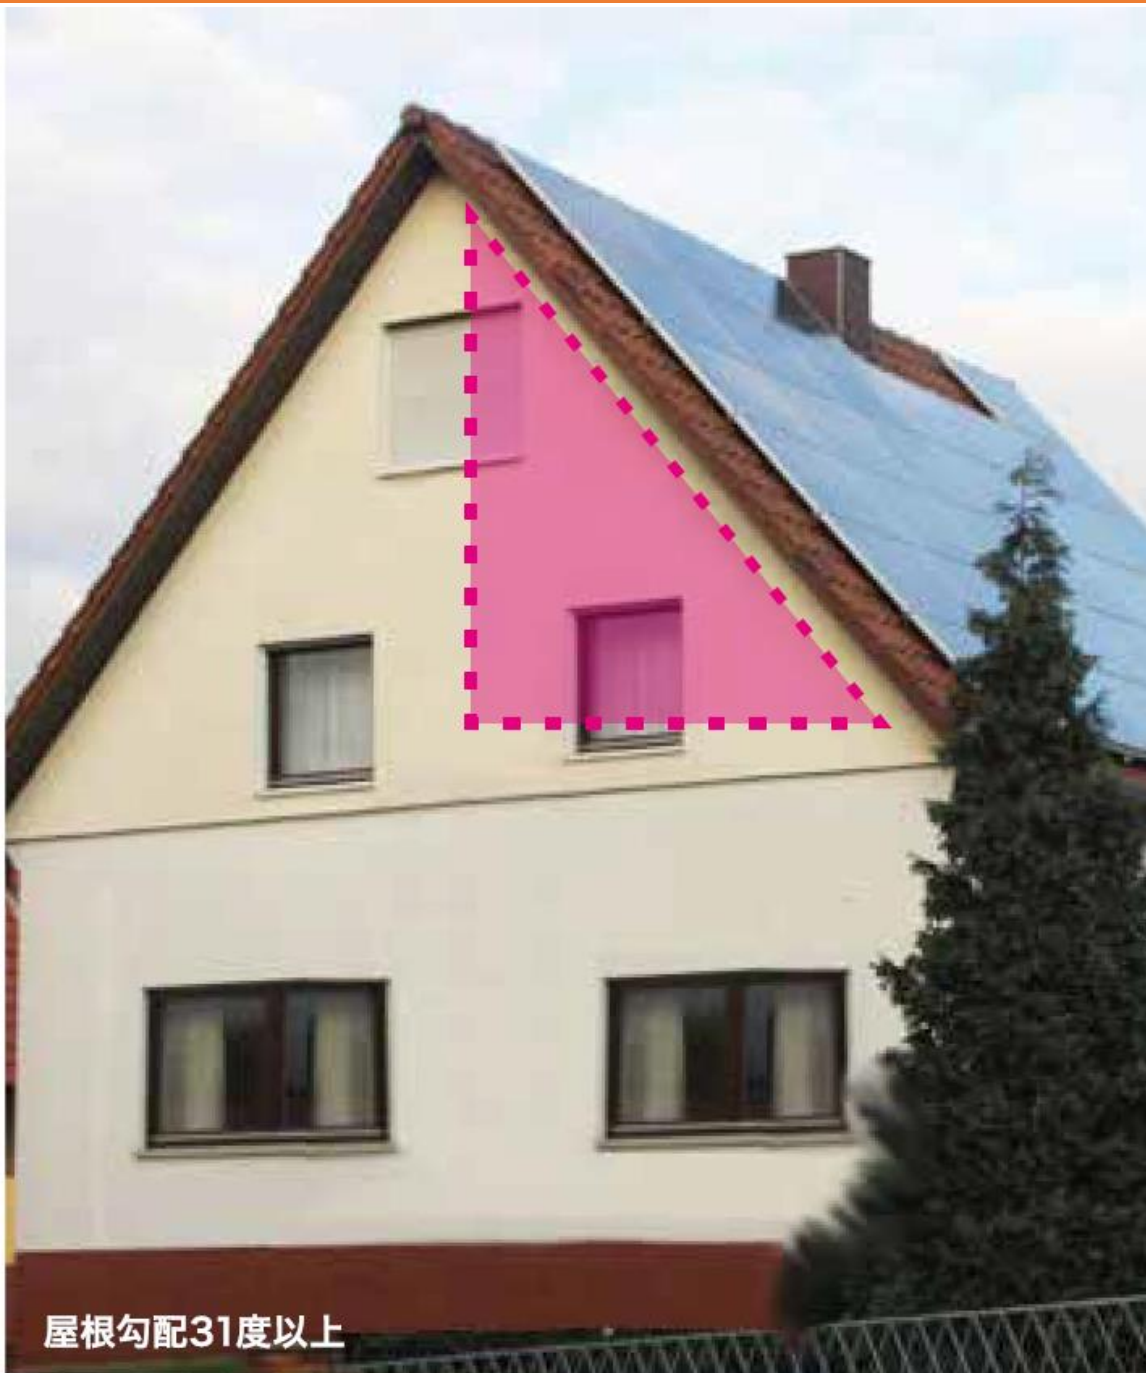
# ①屋根の勾配が31度以上の場合

屋根勾配31度以上

こう配が31度（6/10こう配）以上の屋根の上において作業を行う場合には、屋根足場を設置し、幅が20cm以上の作業床を2m以下の間隔で設けなければならない。

このように、屋根勾配が31度以上の屋根上作業では、足場の設置が必要となります。

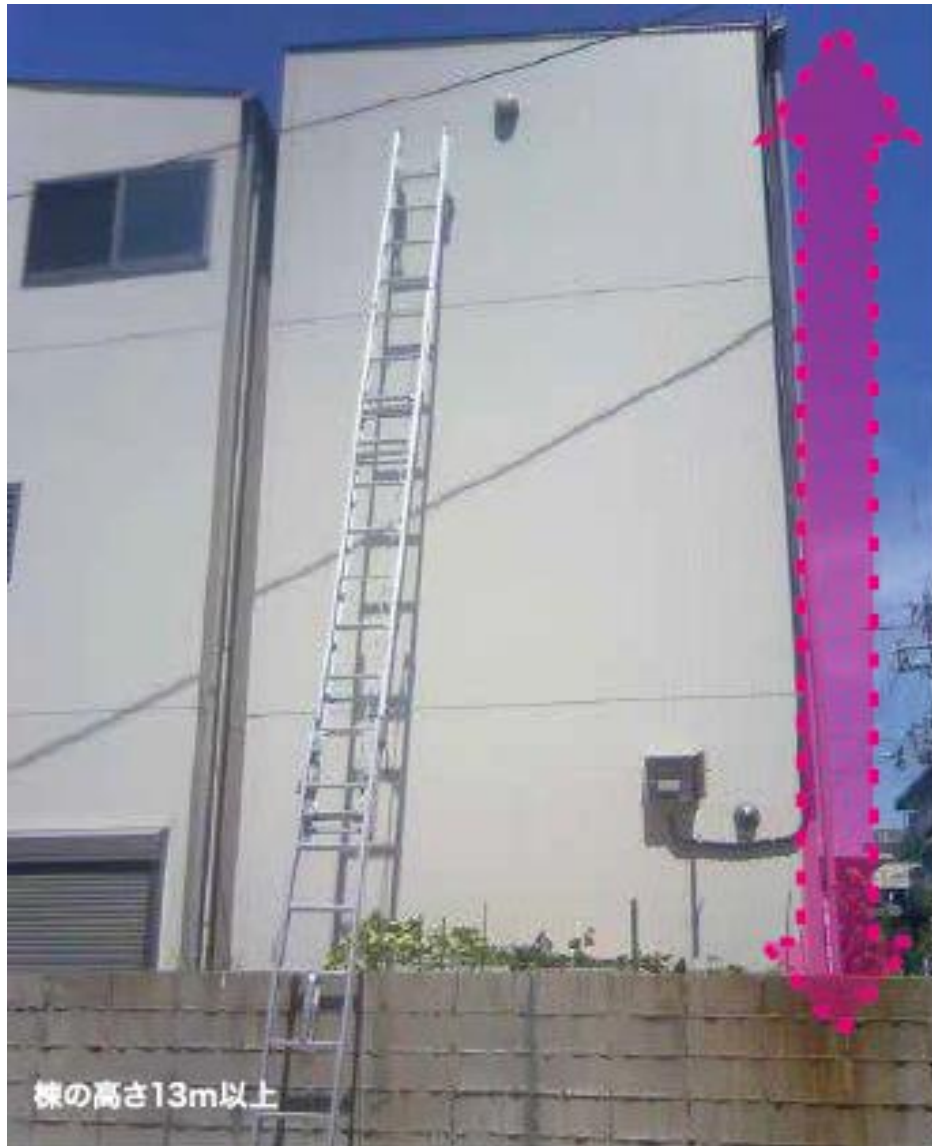
### ③パネルが高い位置に設置されている場合

棟の高さが13m以上、軒の高さが9m以上の場合、または3階建て以上の場合

建築基準法施工令上、住宅用の屋根に太陽光システムを設置する場合、13メートルの高さまでしか設置が認められておりません。

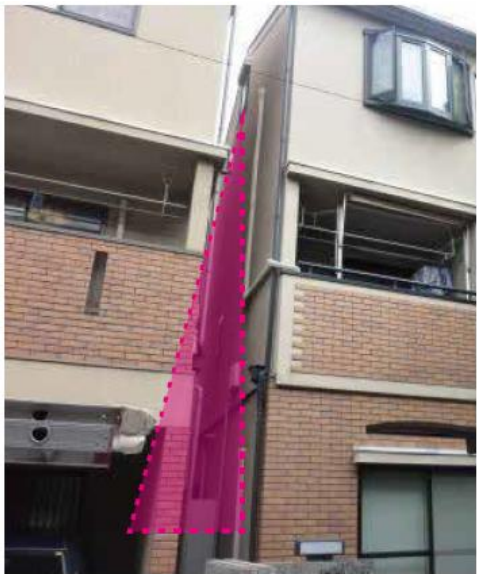
隣家との隙間が狭く、ハシゴの安全な設置角度（75度以下）が確保できません。

脚と水平面との角度を七十五度以下とし、かつ、折りたたみ式のものにあっては、脚と水平面との角度を確実に保つための金具等を備えること。

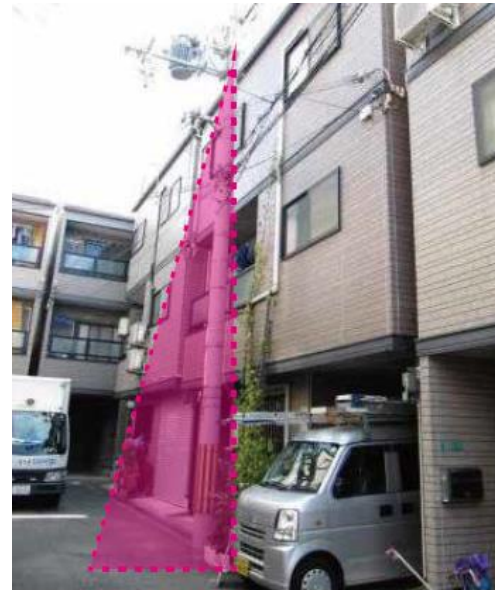
敷地内にハシゴ設置スペースが取れません。

道路において工事もしくは作業をおこなう時は、道路交通法第77条第1項に基づき道路使用許可を所轄警察署に申請しなければなりません。

また電線があり感電の危険があります。

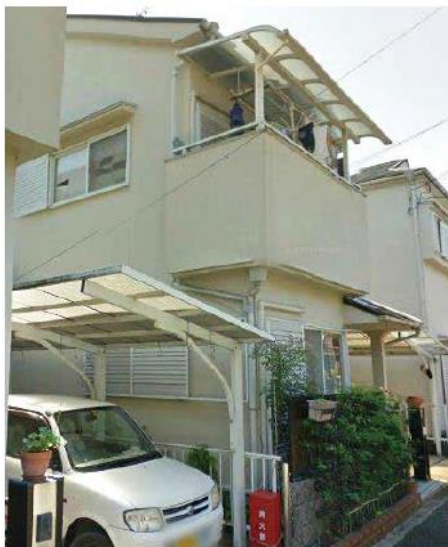
ベランダ屋根、車庫などが障害となりハシゴの設置スペースが取れません。

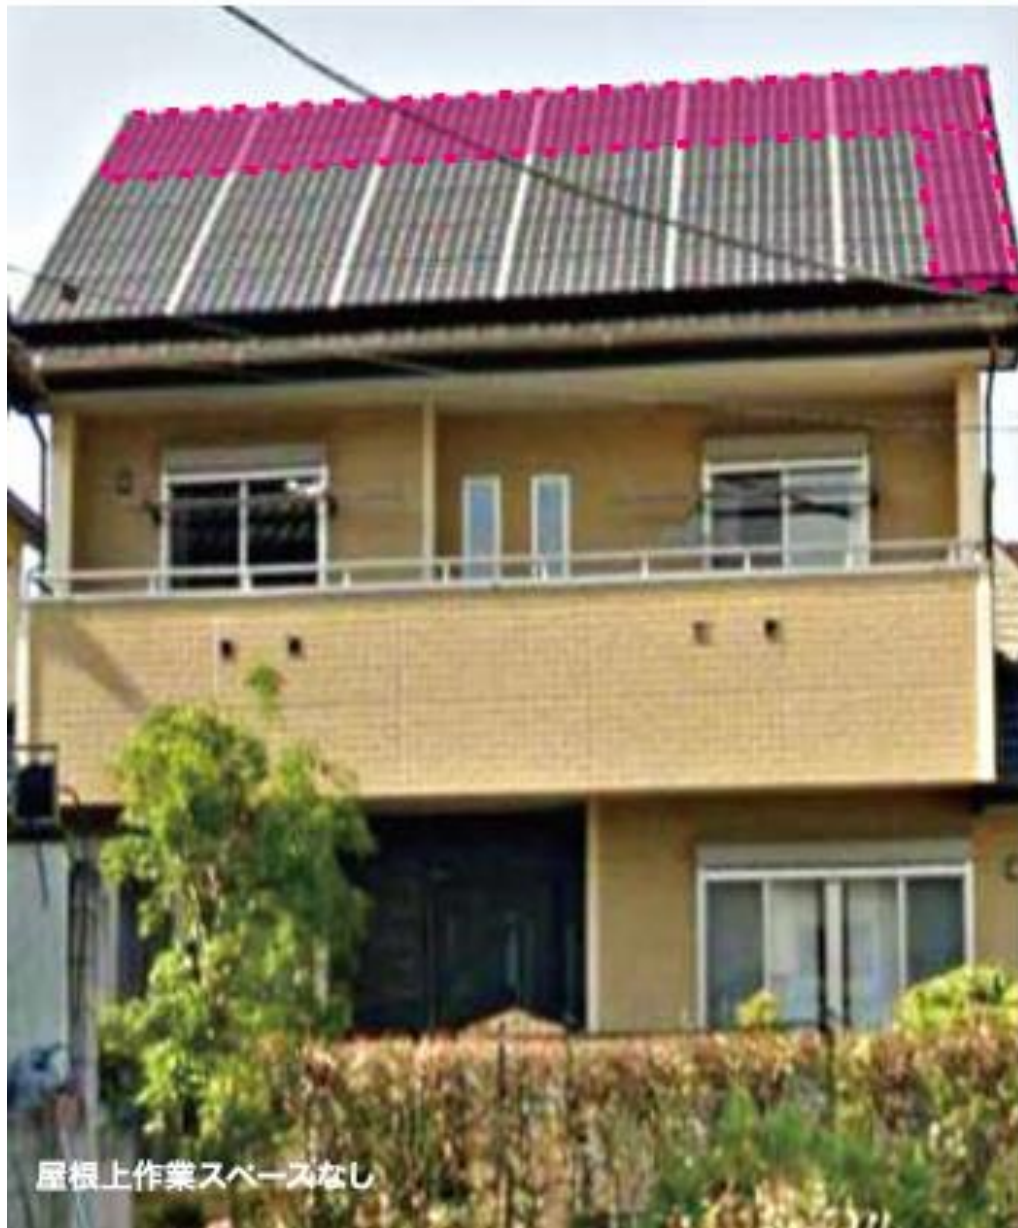
## ⑤屋根上での作業スペースが確保できない場合

屋根一面にモジュールが設置されており、  
屋根上作業時の作業スペース（足場）を  
確保できません。
